# Ehitusajaloolised kaevamised Tartu Nõukogude väljakul a. 1965

*Olev Prints*

# Buildings archaeological excavations in Nõukogude Square in Tartu in 1965

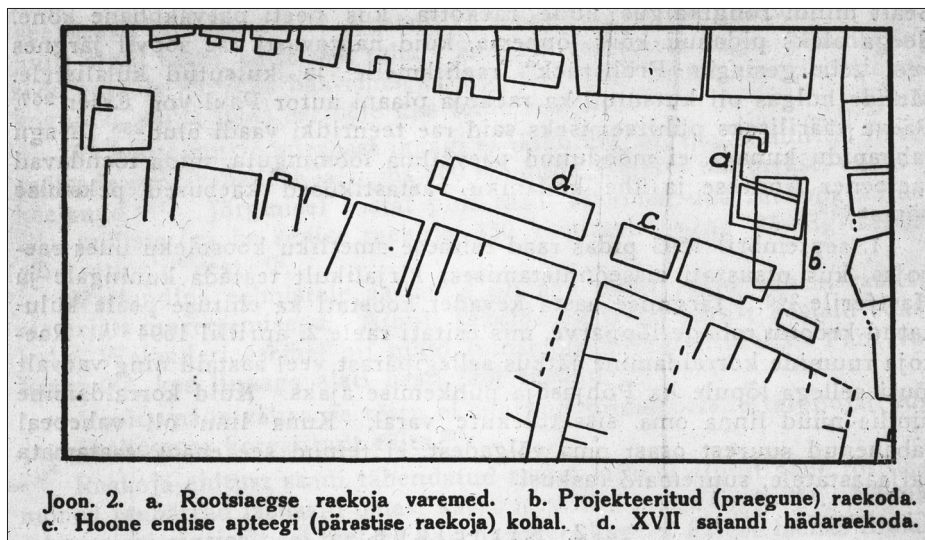
**Joonis 1.** Tartu Raekoja plats 1772. aastal. Olev Printsi uuritud hoone märgitud c-tähga. (Eerik Tender. Tartu raekojad Poola ja Rootsi ajal (Tartu II. Tartu linna väljaanne). Tartu 1935, joonis 2).

Teatavasti hävis piiskopiaegne Tartu raekoda 1601. a. põlemise läbi. Selle järgi pidi raad läbi ajama peaaegu terve sajand ilma suurema ja spetsiaalselt raekojaks ehitatud hooneta, kasutades mitmesuguseid ehitisi hädaraekodadena. 17. sajandi 20-ndatel ja 30-ndatel aastatel oli üheks hädaraekojaks endise Rüütli ja Küütri tänavate nurgal asunud nn. Schenckingi maja. Kui maja aga 40-ndate aastate alul Õuekohtule müüdi, kolis raad väikesesse kaalukotta, mis asus end. Rüütli tänava Emajõepoolse nurga lähedal (fotol nr. 1 tähistatud C-ga). Raekojana ei kasutatud kaalukoda siiski kaua, sest varsti asendas teda

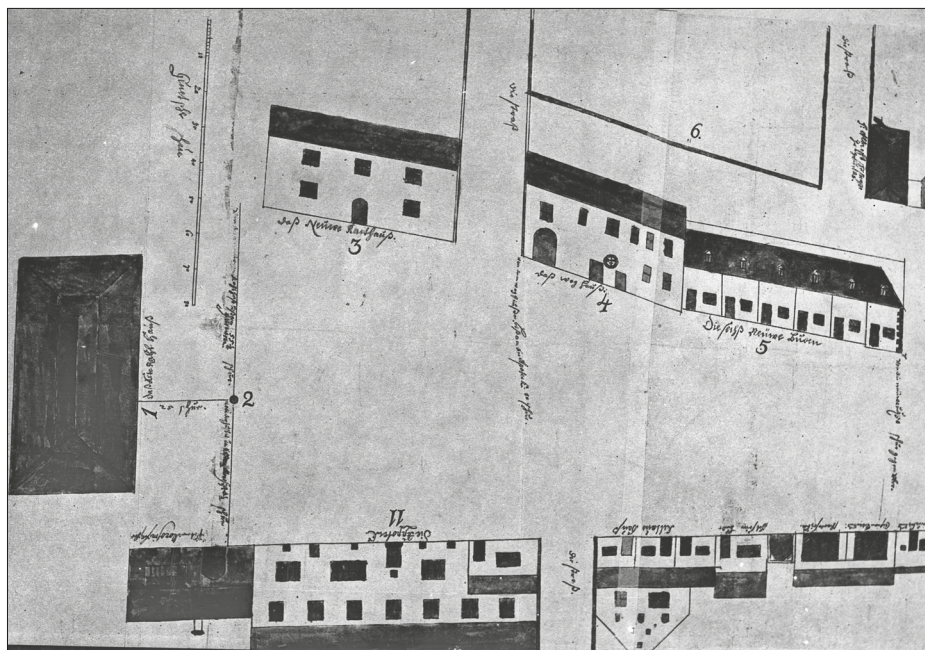
**Joonis 2.** Tartu Raekoja plats 1682. aastal. D. Pechтели joonis. Olev Printsi uuritud hoone tähistatud nr 3-ga. (RA EAA.278.1.XVI-29b, leht 110).

Teatavasti leidub Riiklikus Ajaloo Keskarhiivis Liivimaa rootsiaegse kindralkuberner arhiivi 1683. a. aktide hulgas joonis, mis kujutab tolleaegset Tartu turgu ja millel on ära toodud ka kõnesoleva hädaraekoja fassaad. Nagu selgub jooniselt on hoonel raekoja platsi poolsel küljel ainult üks sissekäik (fotol nr. 2 on hoone tähistatud number 3-ga). Seni tuli arvata, et sissekäik viis vähemalt esimesele korrusele; ent üllatavalt viib see hoopis keldrisse, nagu kaevamised nüüd näitasid. Sissekäigust on järgi jäänud suhteliselt korras trepp koos palestikuga (joonis nr. 1, fotod nr. 11–18). Trepp algab vundamendi ehitusjoonest vähe eemal, on hästi käidav ja küllalt lai. Nii palestik kui astmed on laotud tellistest. Palestik on üle krohvitud (foto nr. 15), astmed laudadega kaetud (fotod nr. 14–16).

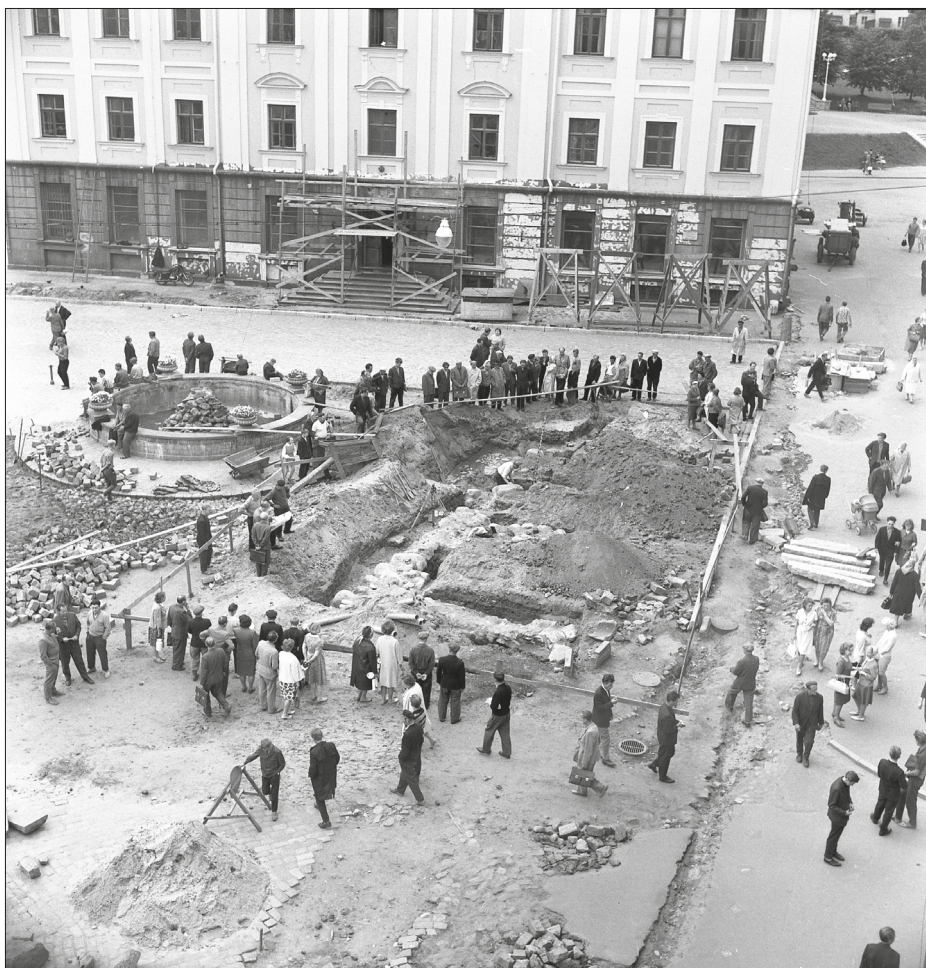
**Joonis 3.** Vaade uurimisalale Raekoja platsil läänest. Foto: Olev Prints (muinsuskaitseameti arhiiv, P-644, foto 4).

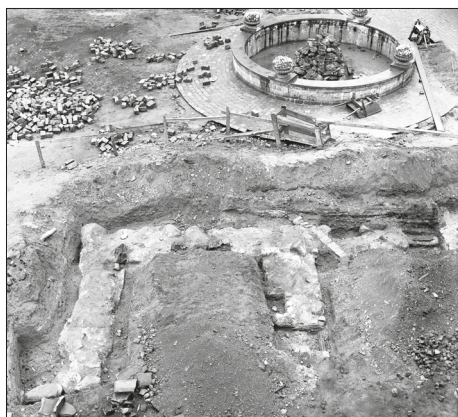
**Joonis 4.** Väljapuhastatud hoone. Vaade põhjast. Foto: Olev Prints (muinsuskaitseameti arhiiv, P-644, foto 5).

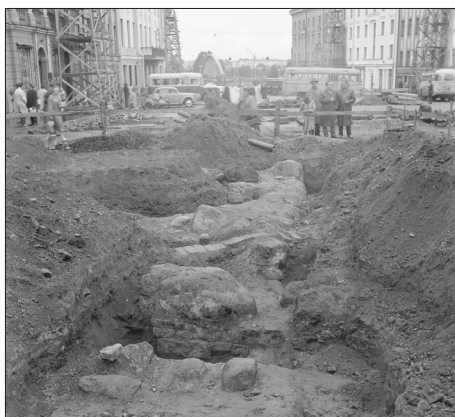
**Joonis 5.** Vaade piki apteegihoone lõunamüüri ida poole. Foto: Olev Prints (muinsuskaitseameti arhiiv, P-644, foto 7).

Petikust edasi kuni vaheseinani (viimase juurde tuleme hiljem) on lõunaseina vundament säilinud pea ühekõrguselt. Vaheseinast lääne pool oleva müüritise kõrgus on alguses sama idapoolsega, ent umbes pool meetrit edasi on ta järsku meetrilaiuselt märksa sügavamalt ära lõhutud, nii et põgusal vaatlusel jääb mulje nagu oleks tegemist müüriavaga (vt. joonis nr. 1: fotod nr. 5–7). Tartu Linna Ehituse ja Arhitektuuri Osakonna insener-geodeet U. Hermann, kes teostas kaevamiste mõõdistamist, oligi nii sellest aru saanud ja sisseraide avana joonistanud. Mainin seda sellepärast, et edasine uurija teaks, miks kõnesoleva aruande juurde lisatud joonise nr. 1 ja TRT arhiivis säilitamisele tuleva U. Hermann'i joonise vahel on kõnesolevas kohas erinevus. Missugune asjaolu oli taolise sisseraide põhjuseks, seda ei läinud korda selgitada.

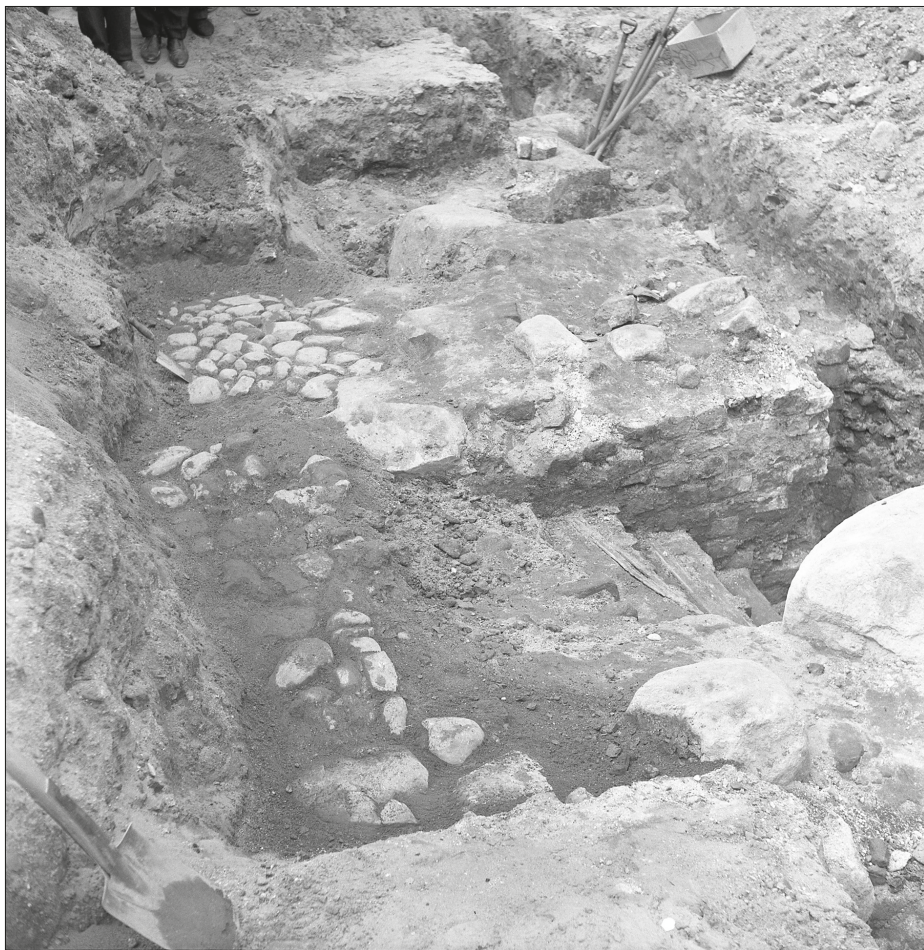
**Joonis 7.** Uuritud hoone lõunamüür trepiga, esiplaanil Raekoja platsi hoone kasutusaegne sillutis. Vaade kagust. Foto: Olev Prints (muinsuskaitseameti arhiiv, P-644, foto 9).

Kaevamistega tuli müüride läheduses mitmel pool välja vana sillutise vähemaid ja suuremaid fragmente (fotod nr. 9 ja 10). nagu selgus, on sillutis laotud üldiselt korralikult, kuid kive pole üldse valitud – neid esineb igasuguses suuruses. Sillutise kõrgust saadi määrata neljas kohas. Huvitav on seejuures, et mida ligemale Emajõe sillutise fragment, seda väiksem on ta abs. kõrgus (38.19, 38.12, 38.08, 37.86). Arvan, et ainuke õige seletus sellele on, et keskaegne sillutis (ja ilmselt on sellega meil siin tegemist) oli samuti Emajõe poole kaldu, nagu tänapäevanegi.

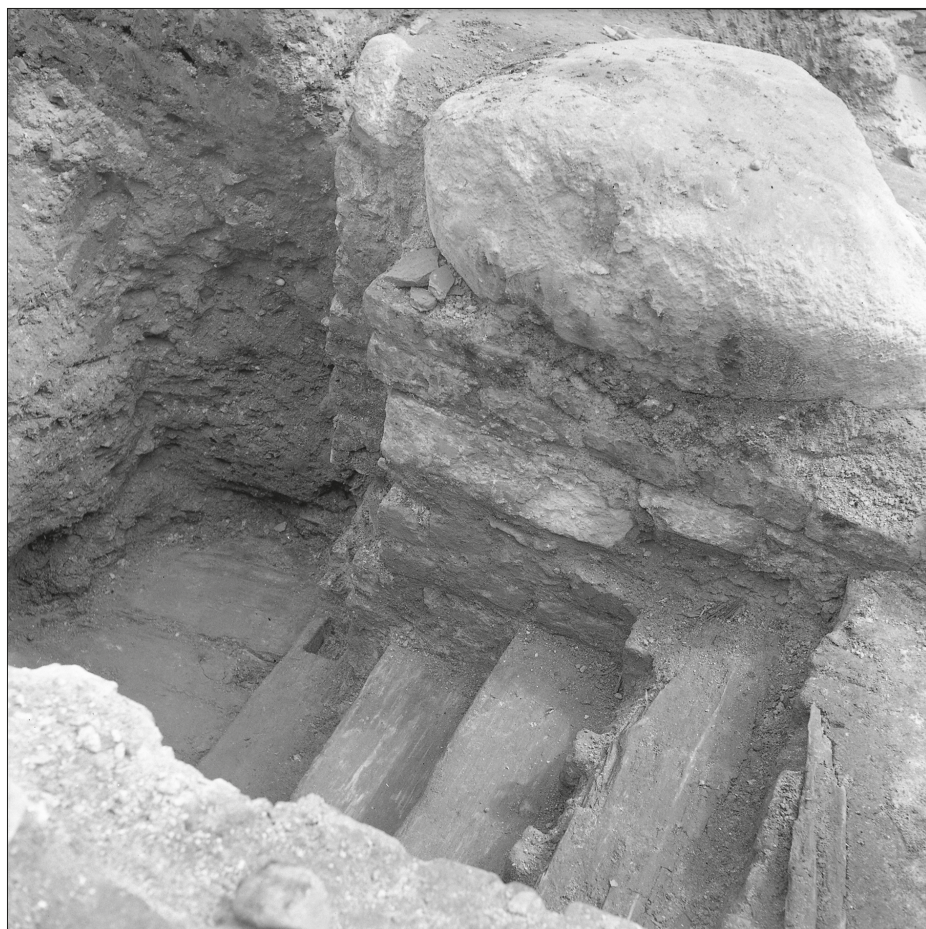
**Joonis 8.** Uuritud hoone trepikäik ning keldri laudpõrand, vaade edelast. Foto: Olev Prints (muinsuskaitseametis arhiiv, P-644, foto 16).

Kümme sentimeetrit viimasest astmest madalamal asub keldri laudpõrand (fotod nr. 17–18). Ka selle säilivus on hea. Uurimise huvides võeti mõned põrandalauad ülesse ja peab ütleva, et see andis hea tükk tööd. Põranda laagideks on paarikümne sentimeetri läbimõõduga ümarpalgid (foto nr. 18). Väga huvitava asjaoluna märgime, et ehitajad olid palkide säilivuse huvides nende lamamispindade alla asetanud ohtralt kasetohtu.

Edasisel uurimisel ei osutunud puitpõrand algseks. Puitpõrandast umbes 30 cm allpool asub veel vähematest munakividest laotud korralik sillutis (foto nr. 18), ms arvatavasti oligi keldri esimene põrand. Igatahes tuleb seejuures liisada, et meil polnud antud kohas enam võimalik edasi kaevata.
